Vervangen printplaat binnenunit Haier Tundra

AS25TADHRA-CL, AS35TADHRA-CL, AS25TADHRA-1, AS35TADHRA-1

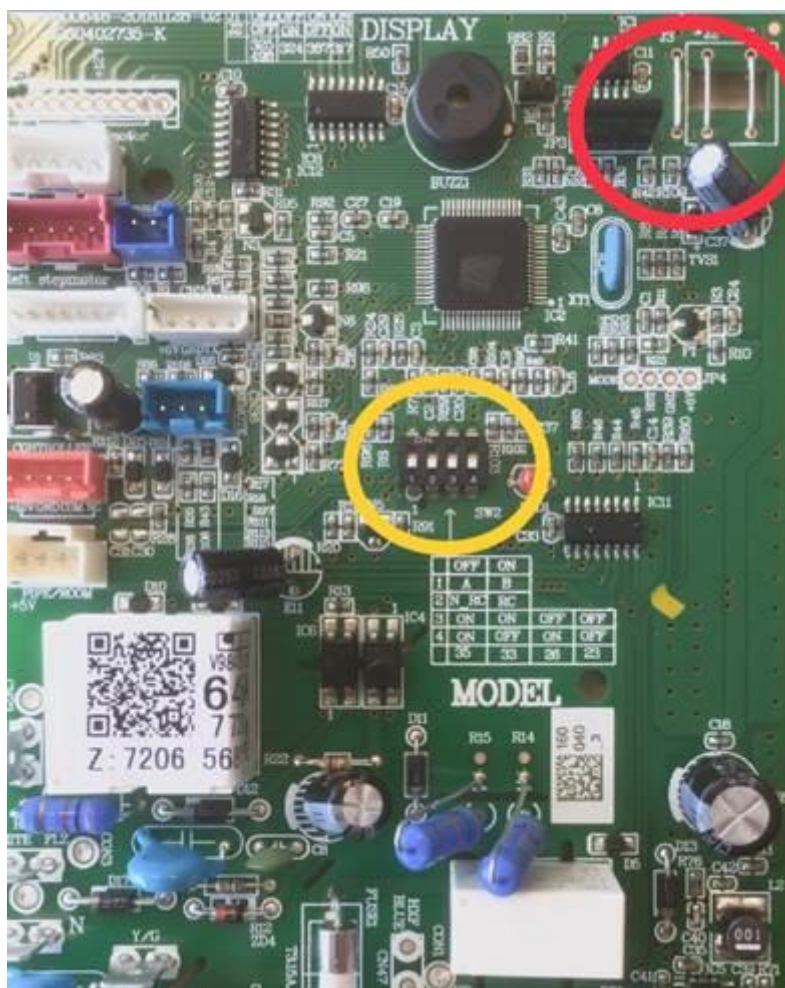
Op de printplaat zit een SW2 switch (zie gele cirkel van foto) met 4 instellingen:

- 1 staat voor de frequentie van de bediening
- 2 staat voor het activeren van de roomcard functie
- 3 en 4 staan voor de capaciteit

Tevens dient jumper 2 (J2) doorgeknipt te worden.
Zie de rode cirkel op de printplaat hieronder.

Bij het vervangen dienen de dip switches en jumpers gelijk gezet te worden met de gedemonteerde printplaat.

Voor de Tundra geldt onderstaande instelling:

3,5kW	2,5kW
SW2-3	OFF	OFF
SW2-4	ON	OFF
